**Inventario y propuesta de puesta en valor del patrimonio geológico-
minero de las minas del Macizo Central de los Picos de Europa
(Cantabria)**

Rafael Jordá Bordehore

Madrid, 2016

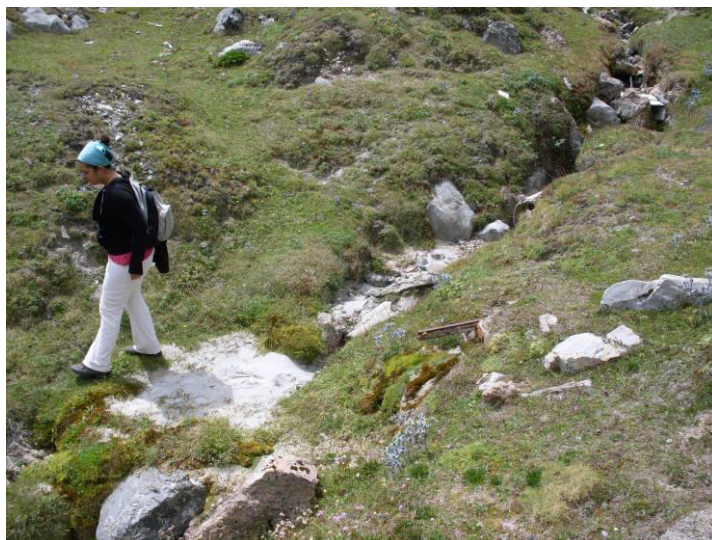
En la parte inicial se encuentra muy afectado por las labores mineras, llegando incluso a desaparecer dentro de éstas en la zona del dique de estériles de Las Mánforas. El arrastre de materiales finos de la balsa de la mina Las Mánforas es notable, apreciándose el depósito de estos materiales durante un recorrido de varios kilómetros (Figura 30).

Figura 30: Nacimiento del río Duje, con depósitos de finos provenientes de la balsa o dique de estériles de la mina de Las Mánforas.

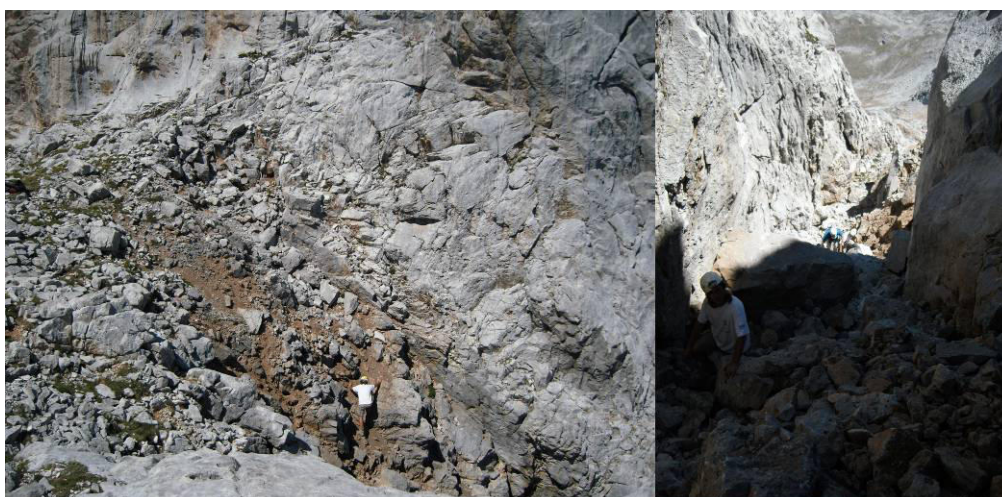
Adicionalmente, las zanjas mineras, que han permanecido abiertas durante más de un siglo, han sufrido los mismos procesos de alteración y desprendimientos (principalmente en las zonas situadas en pendientes elevadas como el caso de Altaiz), generándose también algunos conos de derrubios y caídas de bloques asociadas (Figura 36). La explosión de Kachinski produjo igualmente un gran desprendimiento de bloques, que todavía hoy puede observarse.

Figura 36: Caídas de bloques a favor de zanjas en una zona de intensa meteorización y fracturación del macizo debido a una falla y taludes antrópicos en las minas de Ataiz, en el grupo minero de Las Gramas.

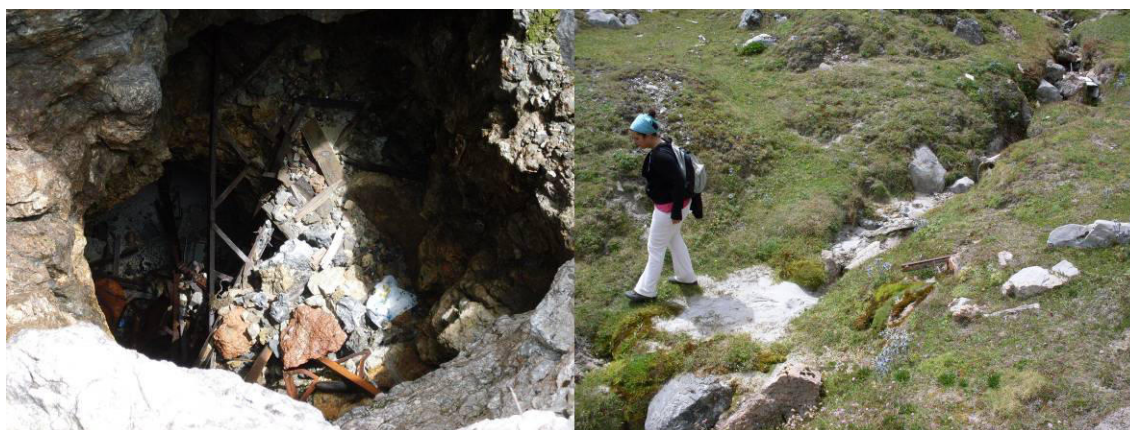
Figura 143: Pozo P15 con basura en su interior y finos depositados aguas abajo del dique de estériles de la mina de Las Mánforas.

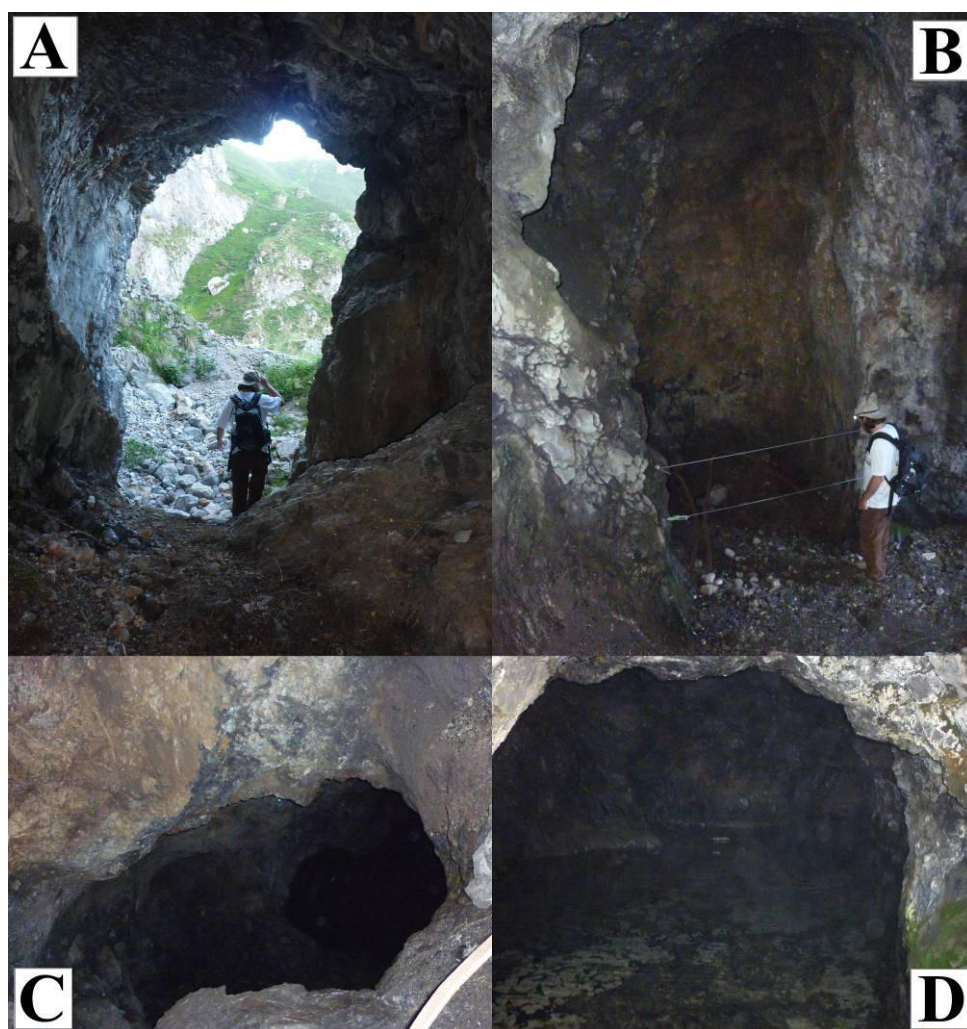
Figura 166: Mina Ya Salió. A: sala principal del primer nivel. B: acceso vallado al segundo nivel. C: rampa del segundo nivel. D: bocamina inundada de la galería de arrastre.

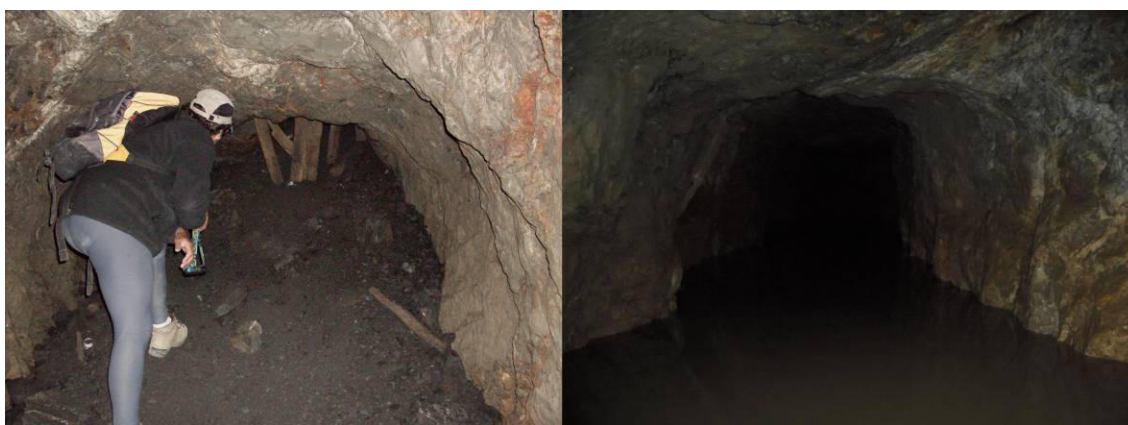
Figura 176: Taponamiento debido a un colapso en la galería de arrastre G3 (izquierda). Al otro lado de los bloques una zona inundada de unos 10-20 metros (derecha).

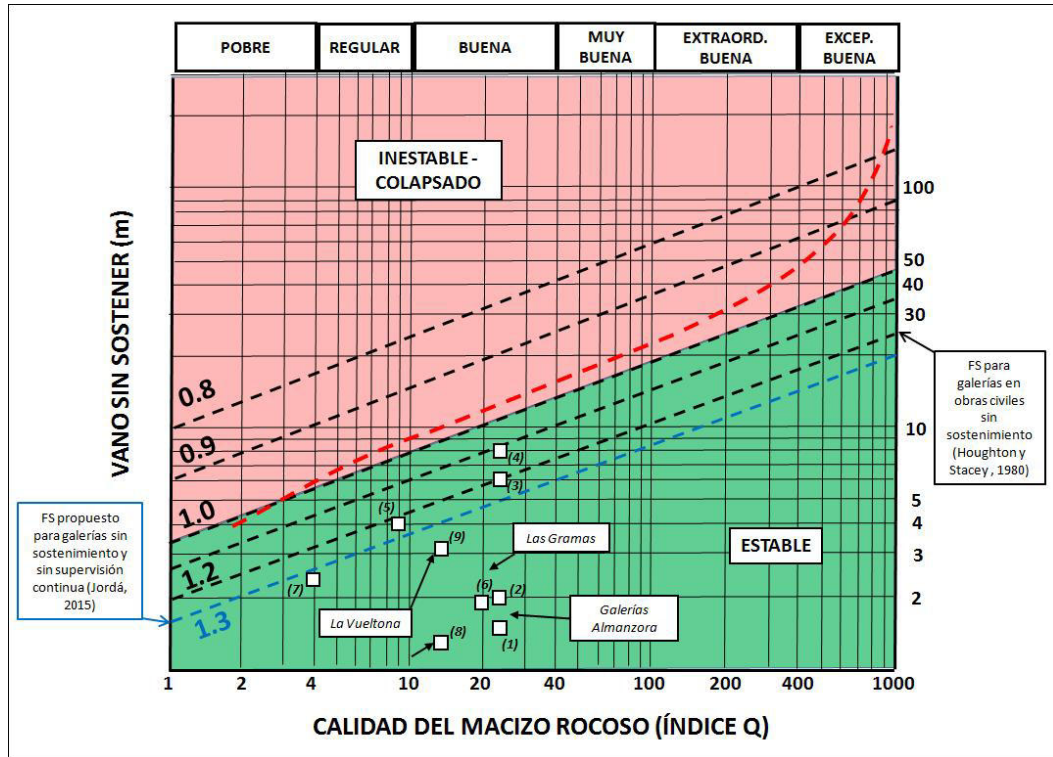
Figura 251: Factor de Seguridad establecido para las galerías mineras sin sostenimiento y supervisión continua y situación de las minas estudiadas en el Macizo Central con respecto a los gráficos de la estabilidad de excavaciones subterráneas sin sostenimiento (modificado de Barton et al., 1980; Houghton y Stacey, 1980).
